## Vivienda Juncal, Buenos Aires

### Proyecto y dirección

**Ubicación:** Juncal 1980 6° Buenos Aires.

**Año de proyecto:** 1987.

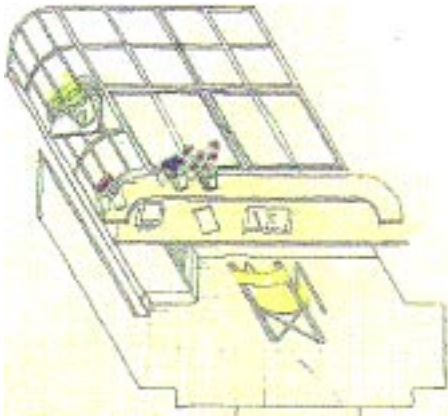
*Perspectiva del balcón convertido en área de estudios y jardín de invierno.*

El balcón se adaptó para convertirlo en área de estudio agregando una doble repisa de madera maciza para escritorio y alojar plantas y reemplazando la antigua carpintería de hierro, de hojas fijas por una de aluminio prepintado color blanco con hojas de abrir.

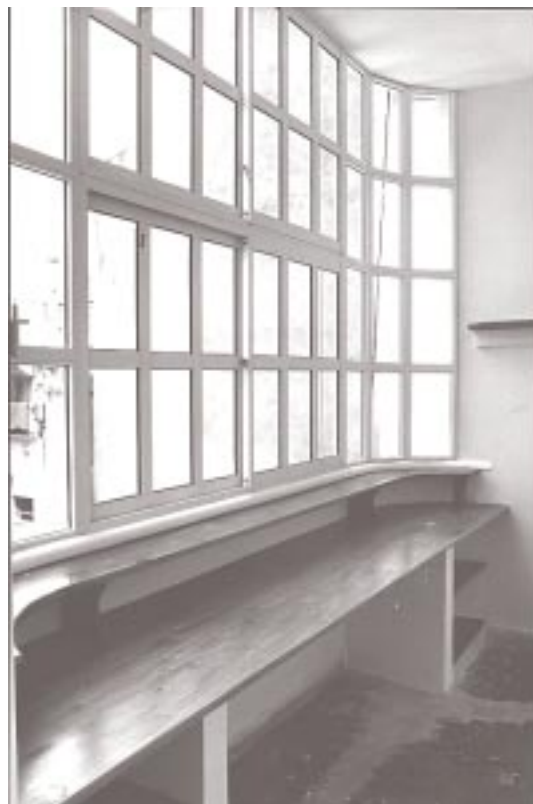
*A la izquierda, el estudio y jardín de invierno. A la derecha, detalle de los estantes curvos de vidrio esmerilado en el acceso al baño.*

El dormitorio se pintó en color verde agua y en el acceso al baño, se agregaron estantes de vidrio esmerilado curvo a ambos lados del placard.

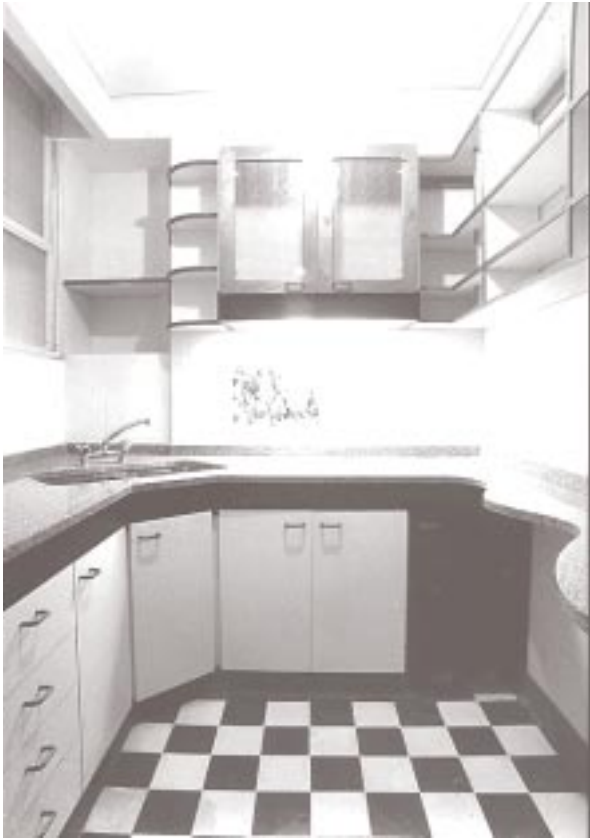
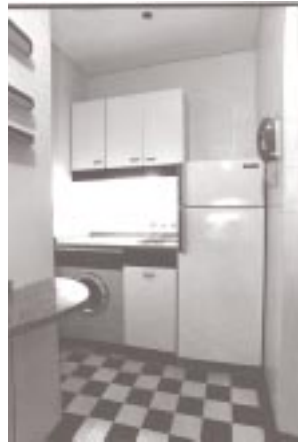
A la izquierda, vistas de la cocina y del área de lavadero. En primer plano la mini-mesada curva que sirve de breakfast.

Para ello se reestructuró totalmente la cocina integrándola con el lavadero pero manteniendo las funciones separadas. Sobre un lateral se logró crear, mediante curvas, una segunda mini- mesada que sirve como *breakfast*. La cortina, estampada con *schablon* repite el dibujo de la cerámica con motivo de "cocineros".

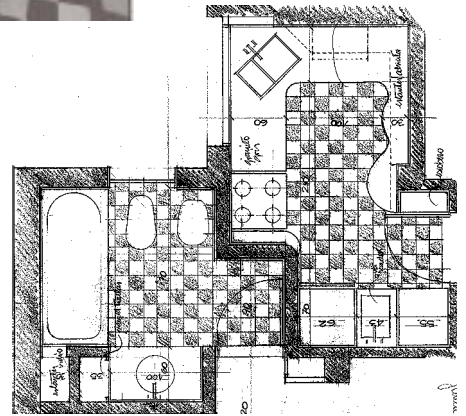
Planta del baño y de la cocina.

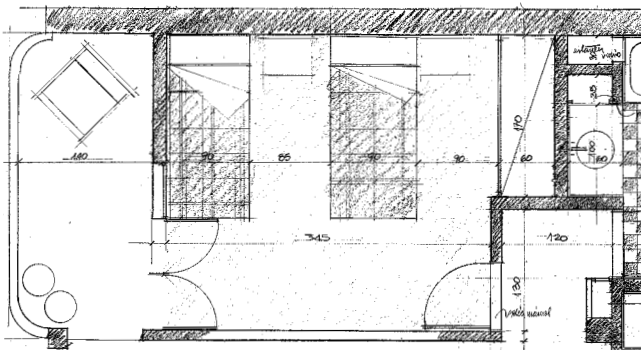
Arriba, planta del dormitorio y del balcón - jardín de invierno.  
A la derecha vista del baño remodelado.
