El nuevo Museo de Arte Joslyn

Obra del arquitecto Norman Foster

Miriam Chandler, arq.

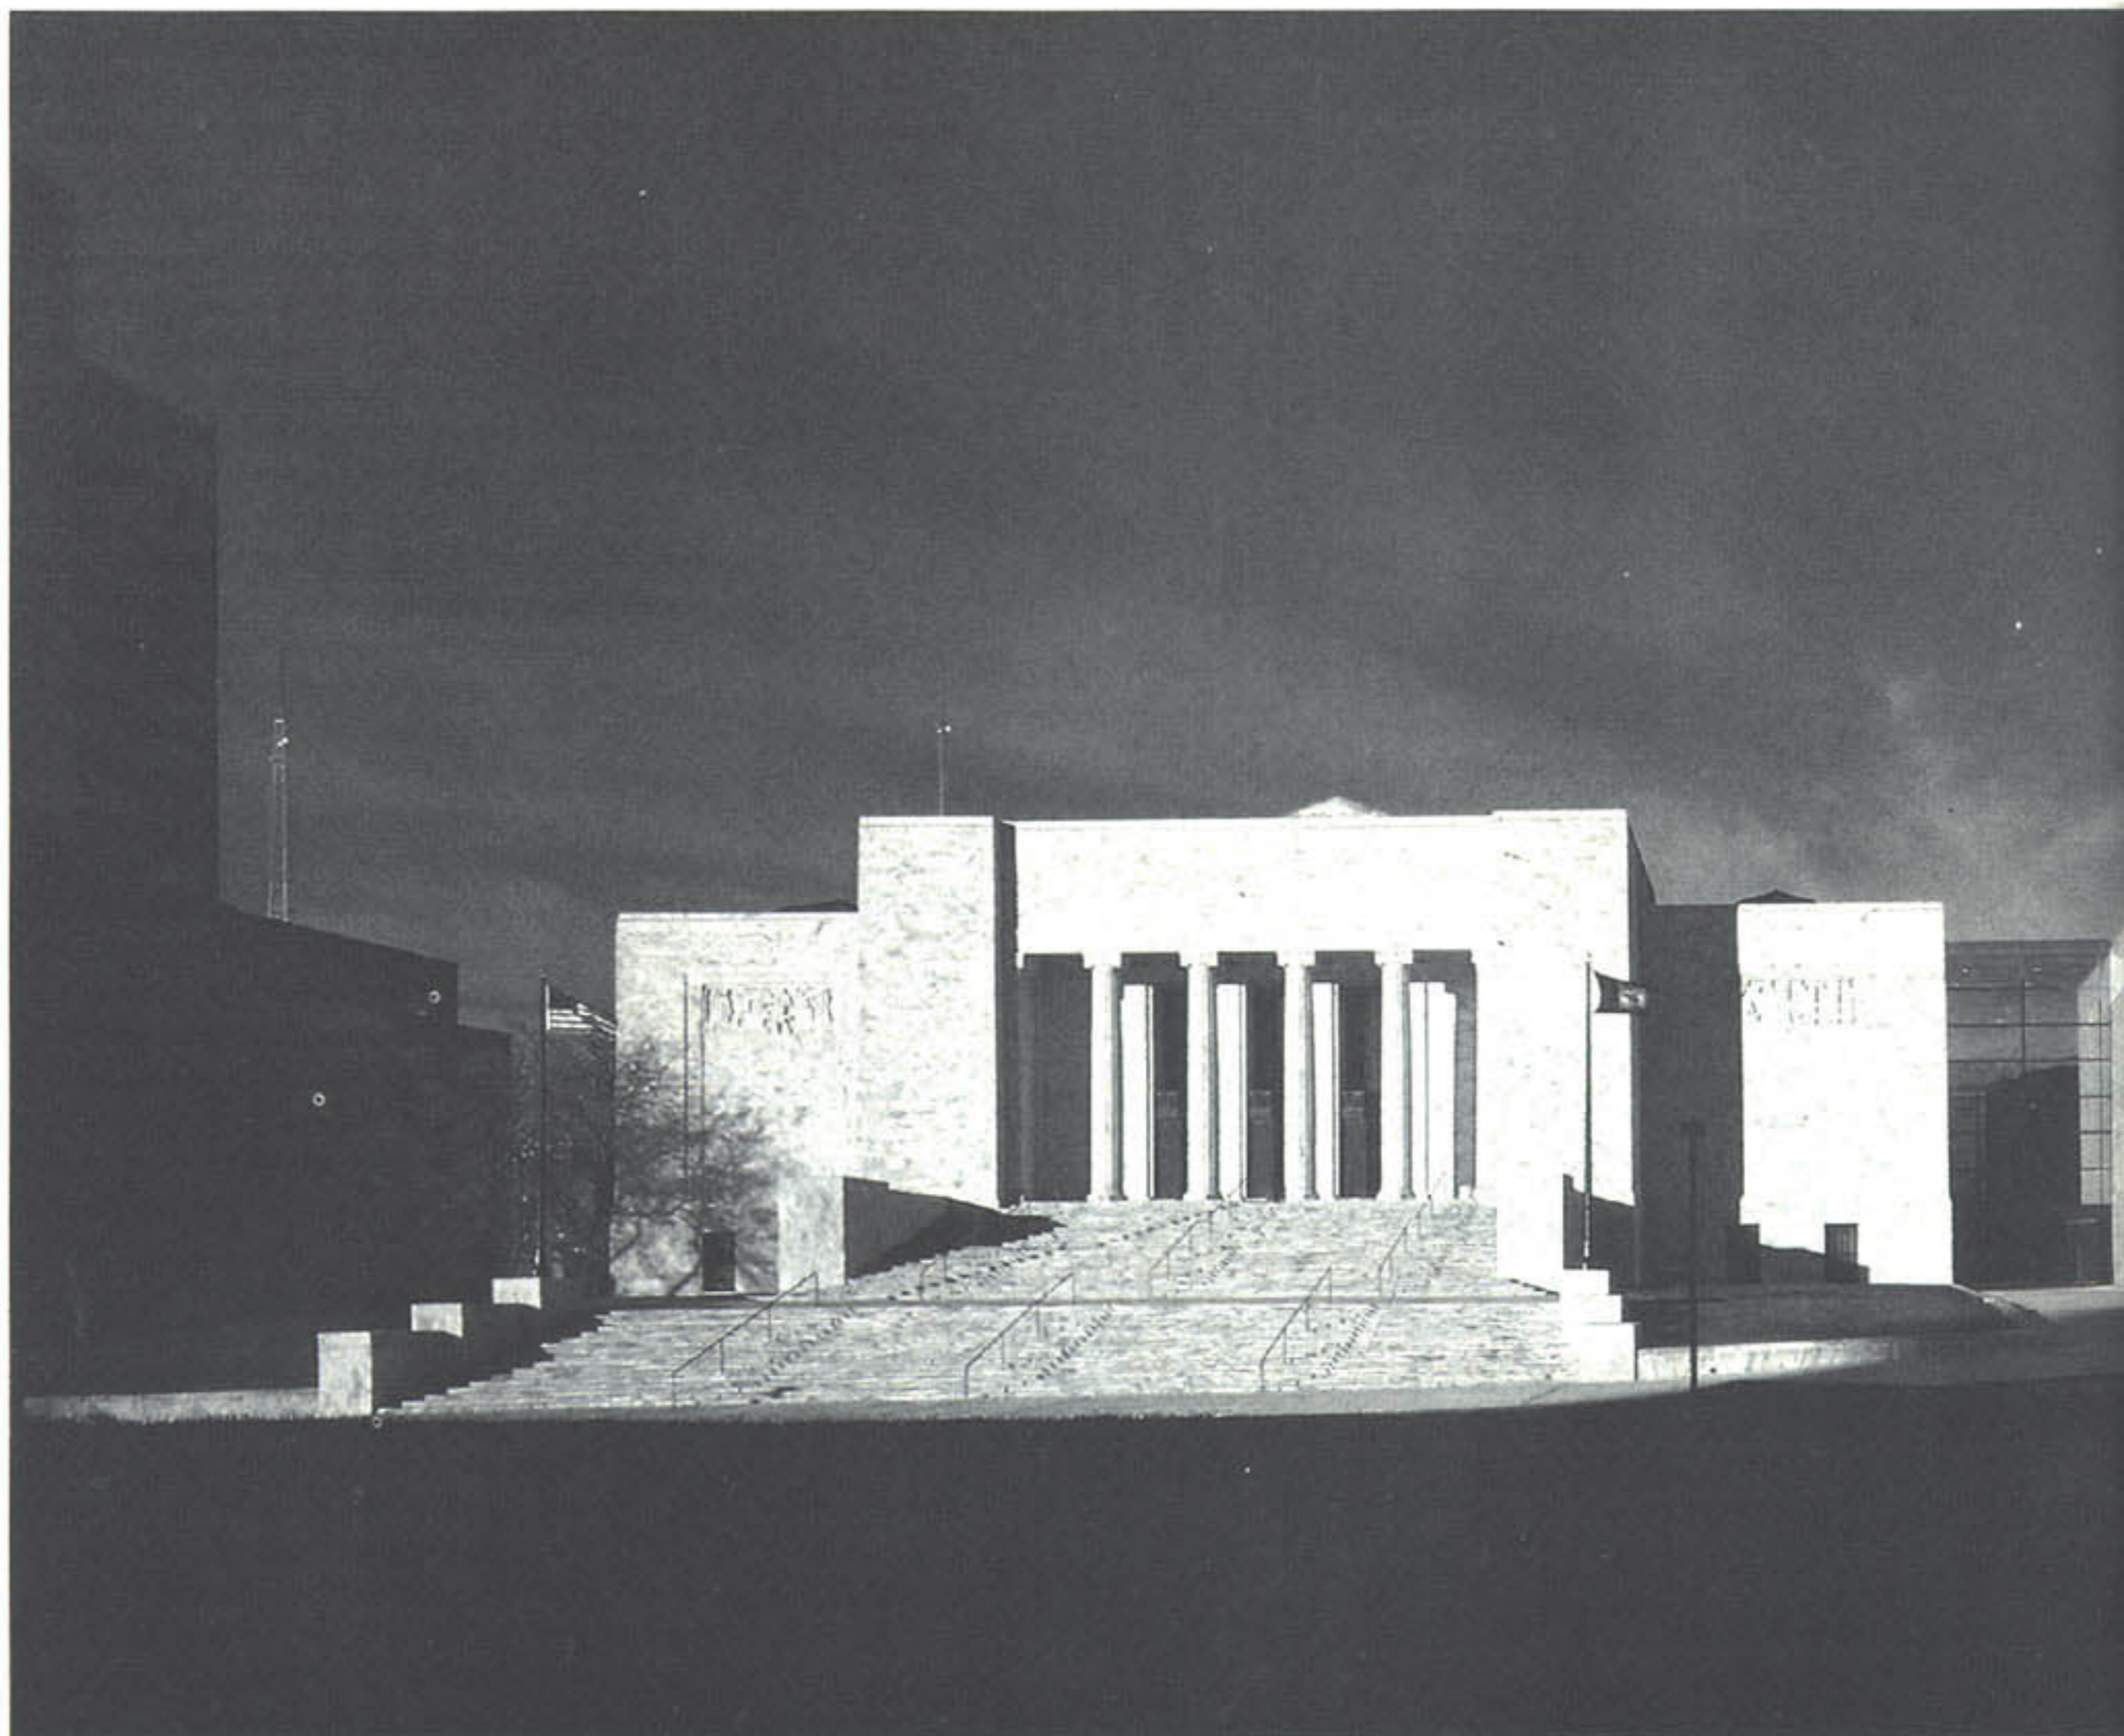
Vista de la fachada principal del Museo de Arte Joslyn; a la derecha, la nueva ampliación realizada por Norman Foster y Asociados. (Foto: Patrick Drickley).

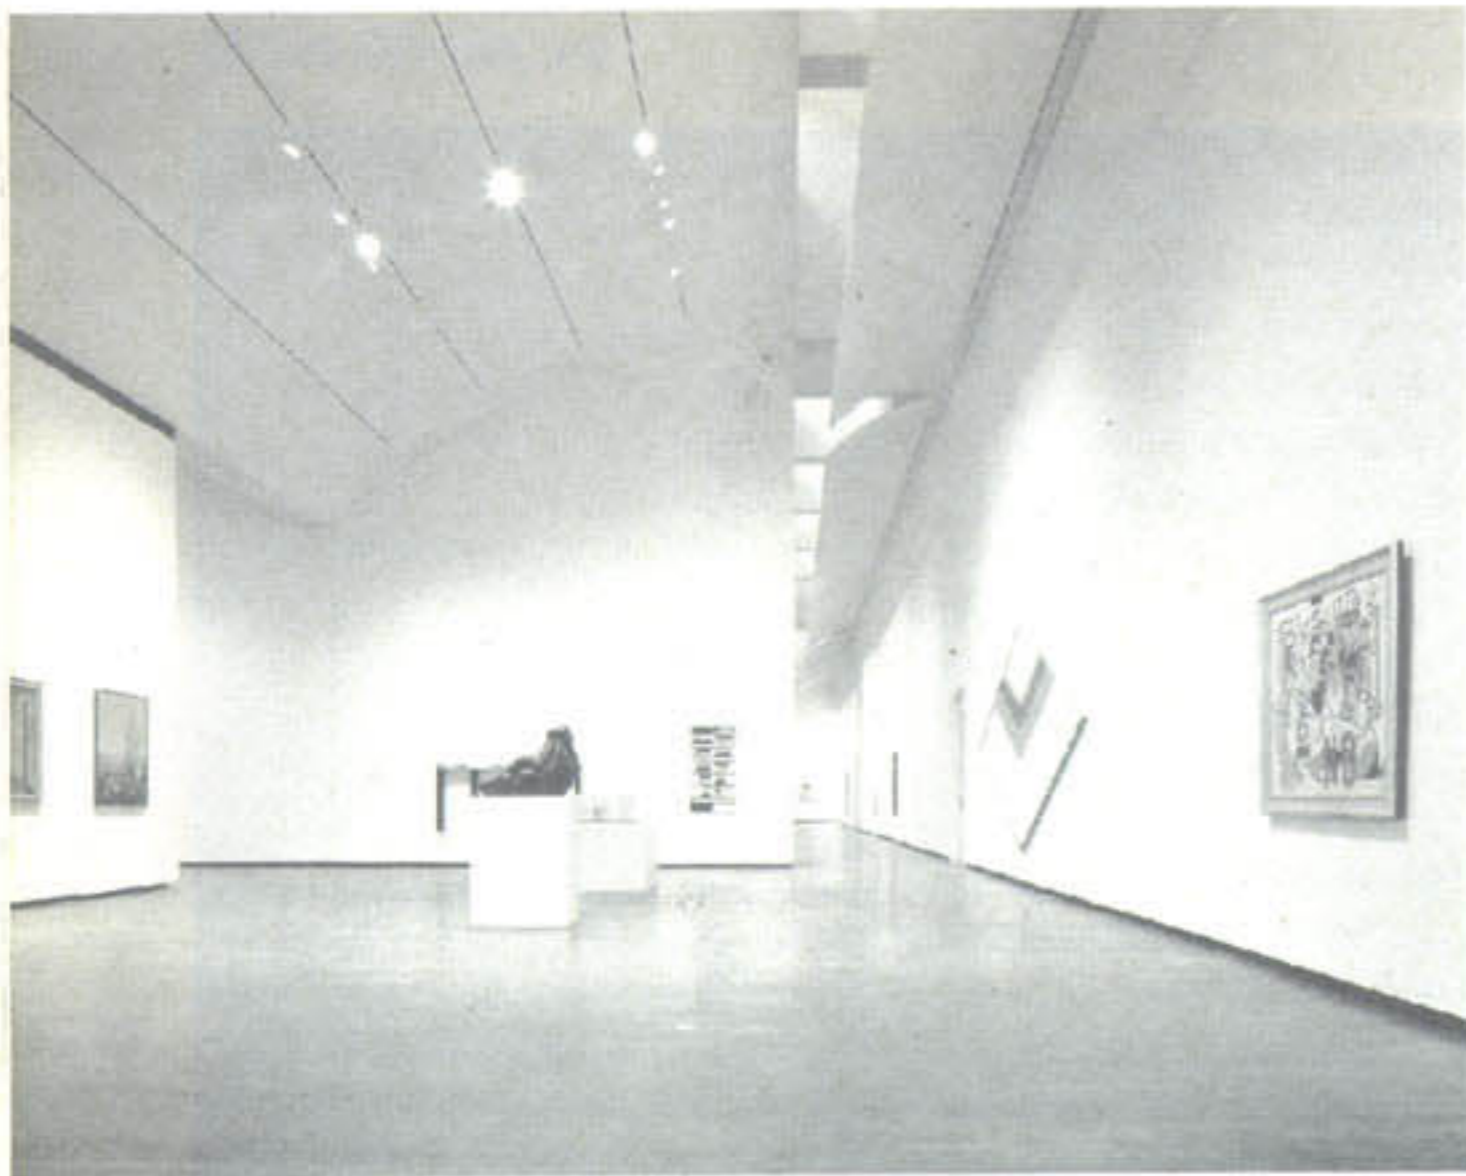
2 y 3 *Vistas del interior de las nuevas galerías*
4 *Vista interior del atrio que une a los dos edificios, visto de noche.*
(Foto: Patrick Drickley).

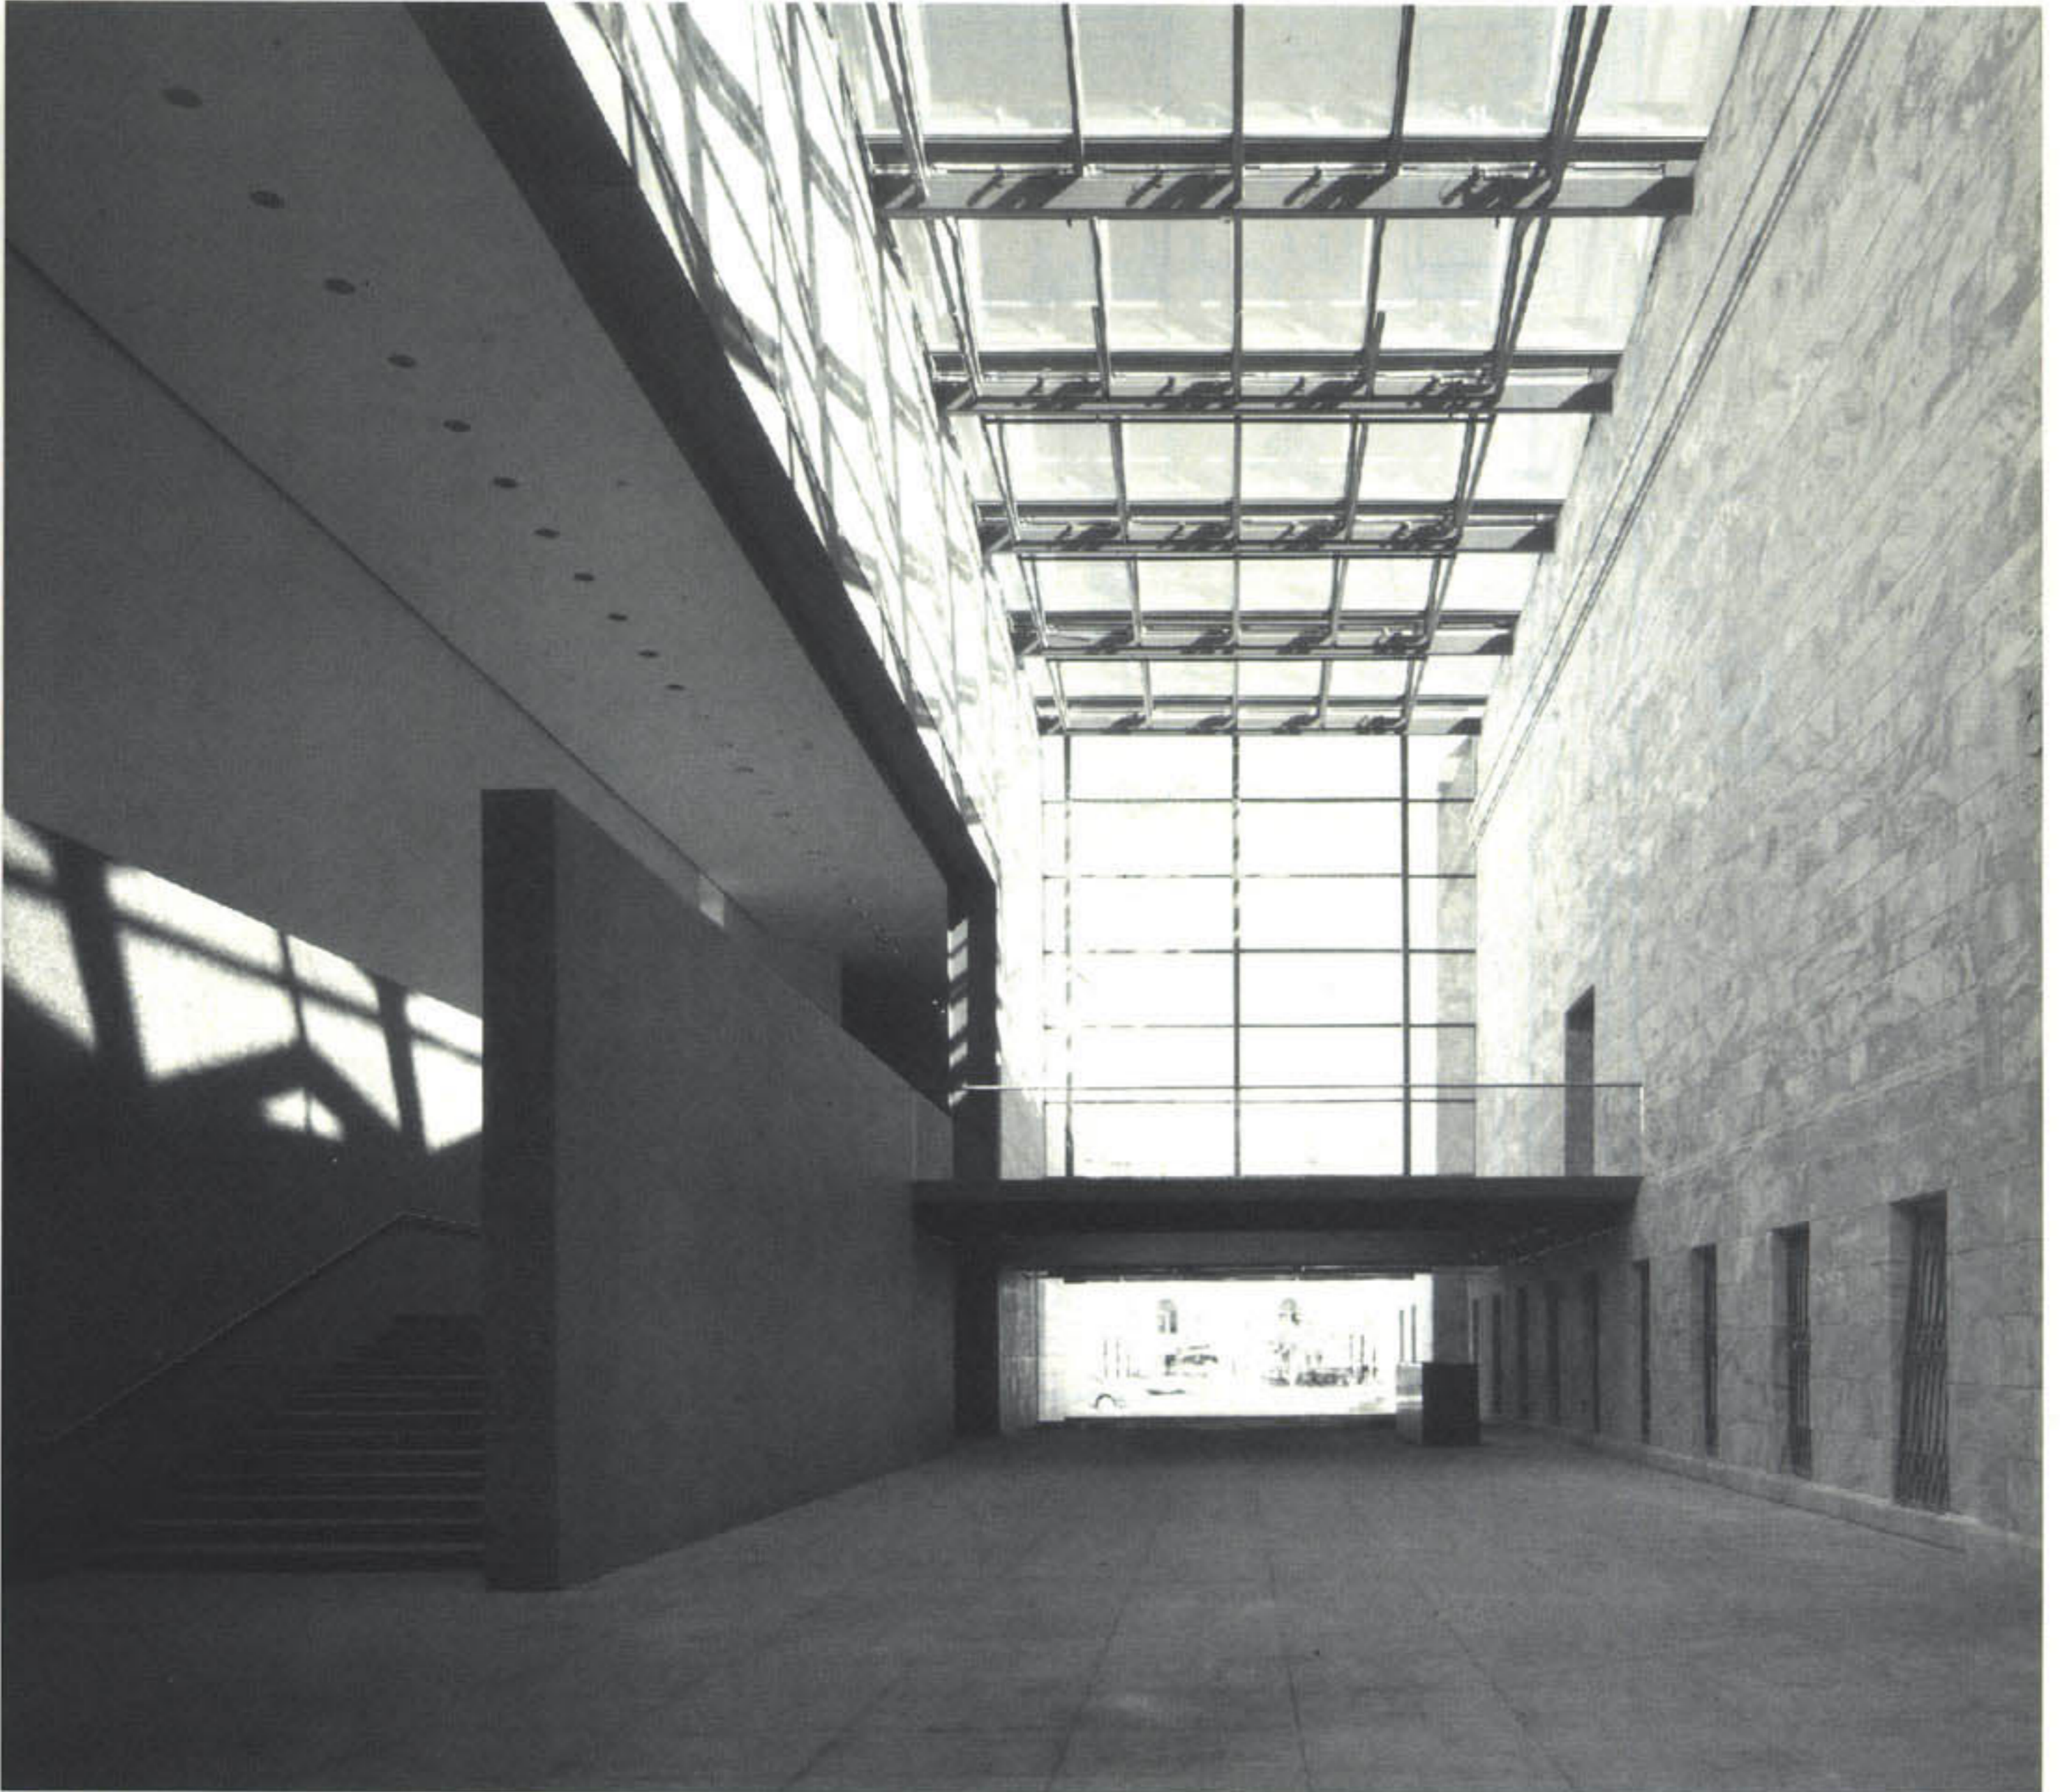
5

*5 Vista interior del atrio que une a los dos edificios, visto de día.
(Foto: Patrick Drickley).*

El atrio vidriado que une ambos edificios del museo se planta entre ellos con firmeza pero a la vez con sensibilidad, sin causar inapropiadas alteraciones al perfil esencial del edificio original. Este espacio realizado con cubierta de acero y vidrio y materiales pétreos de revestimiento actúa como segunda entrada pública y área de recepción, además de alojarse allí el restaurante.

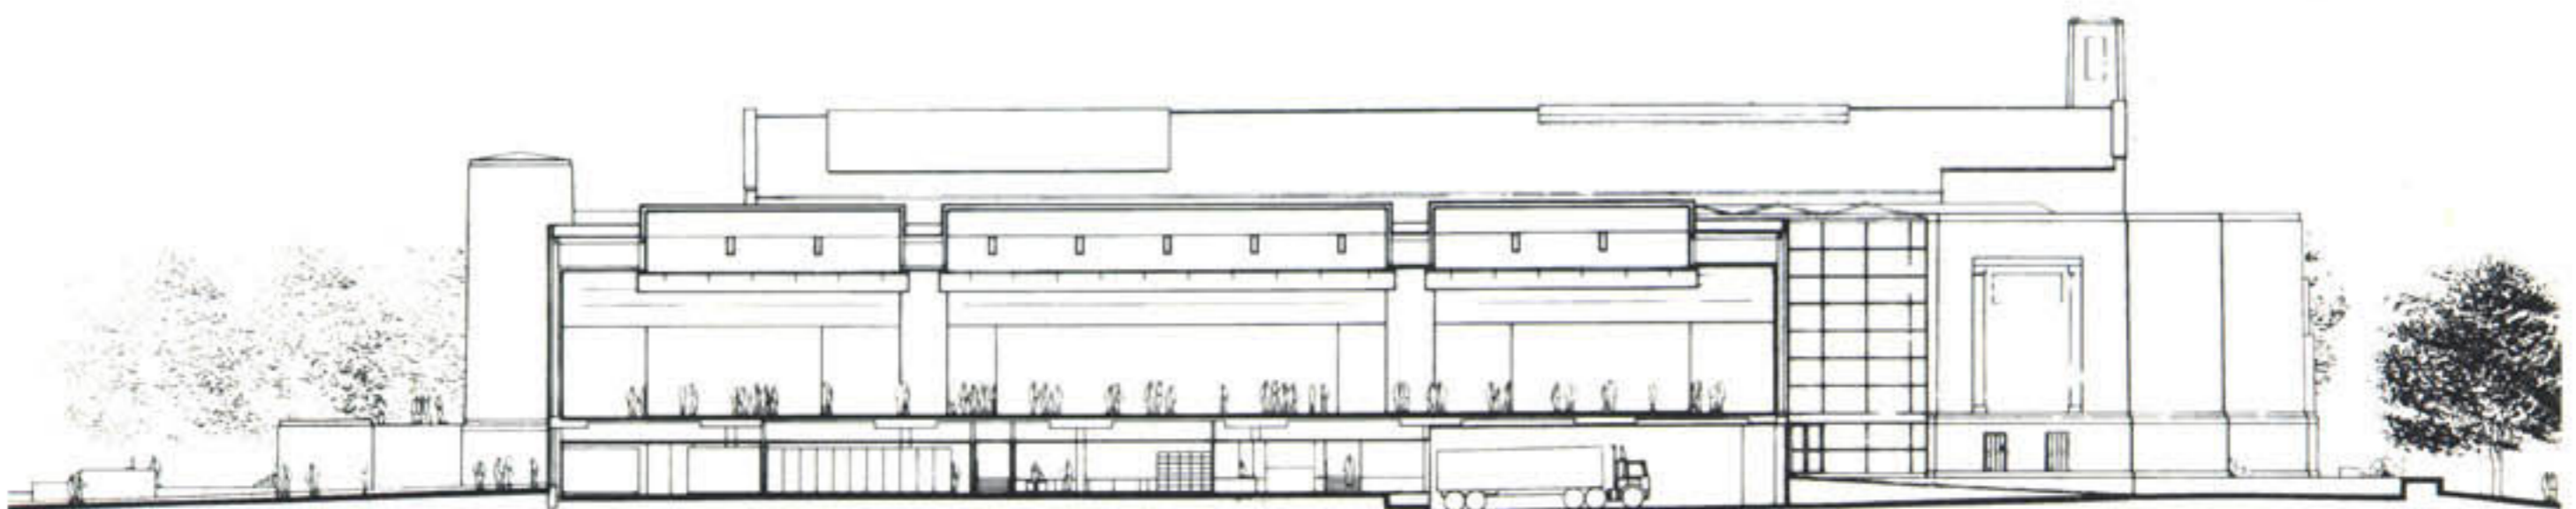
15
Corte longitudinal de las nuevas galerías.
